# Vedligeholdelsesplan

Andelsboligforeningen af 2006

Blomstermarken 1-53

| Sag | 184769 - Blomstermarken 1 - 53, 9530 Støvring REV. d. 16&04-2024 | Udførende firma | NRGI - rådgivning |

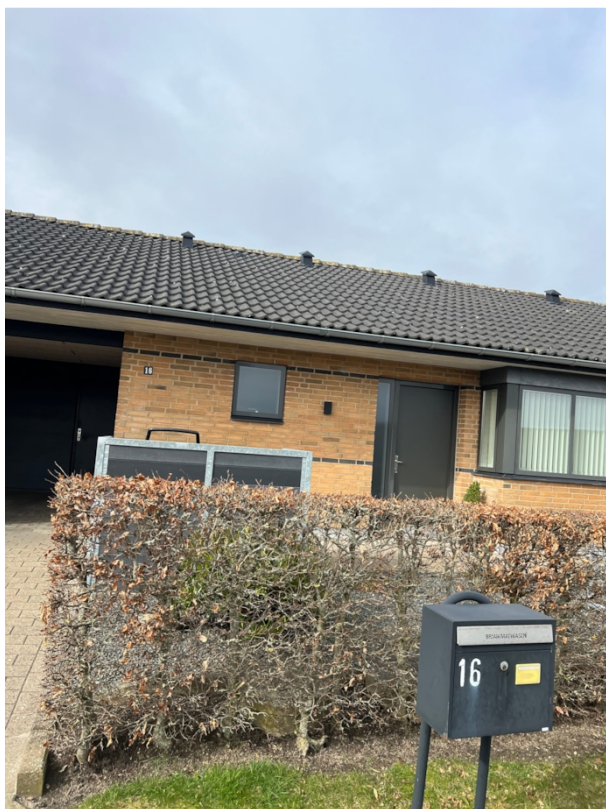
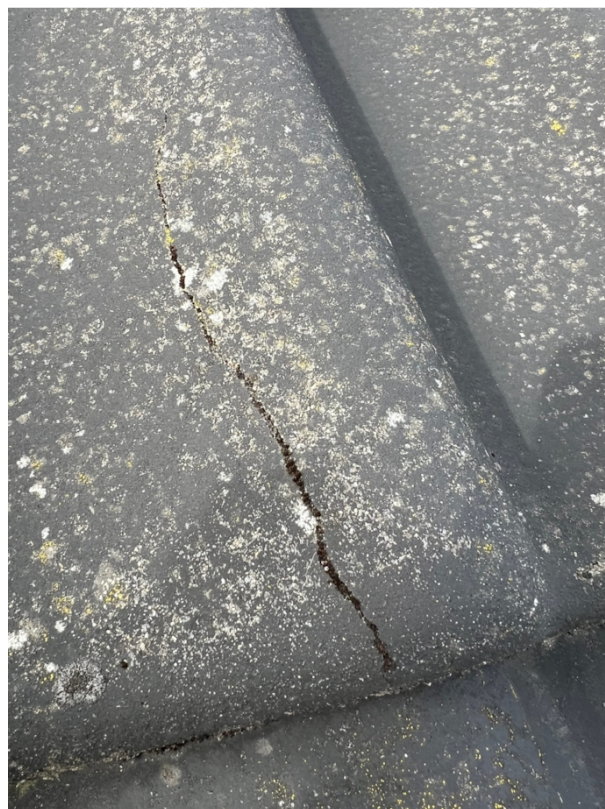
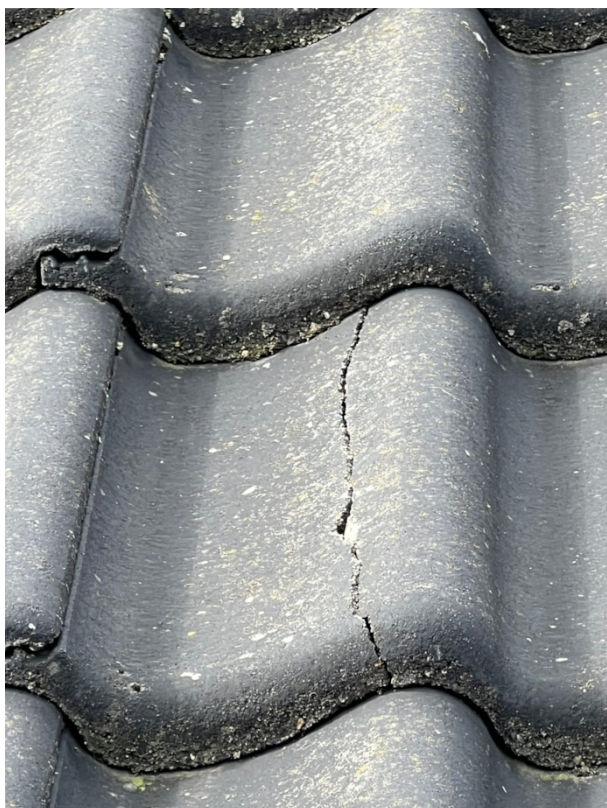
| Alle bygninger | Tagbelægningen er udført med betontagsten med fugesystem.<br><br>Tagbelægningen fremstår i generelt god stand. Der er dog enkelte steder revnede og skævtliggende tagsten. Der er enkelte steder nedbøjning i tagkonstruktionen, hvilket bl.a. ses på 49, 18 og 22<br><br>Tagbelægningen fremstår generelt i god stand, men der er enkelte steder konstateret revnede og skævtliggende tagsten bl.a. udfor nr. 3, 4, 16, 18,19, 37 og 53. Der er ligeledes stedvis mangelfuld tætning, især langs tagrygningen samt mellem enkelte tagsten. Det f.eks. udfor nr. 1, 3, 5, 9, 17, 23, 24, 26 og 49. | Forventet levetid: Mere end 20 år<br><br>1.1.1 |
| Alle bygninger | Brandadskillelserne i tagrummene er enkelte steder ikke helt tætslutende i tagrummene. Det ses f.eks. i bygning 8. i mellem nr. 3 og 5 og i bygning 19. i mellem nr. 47 og 49 | 1.1.2 |
| Bygning 1, 3, 4 og 7 (ud for nr. 2, 3, 14, 16 og 28) | Der er enkelte tagrender, der fremstår med bagfald, utætheder i samlinger og rust på undersiden | 1.1.3 |

### 1.1.1. Tagbelægningen gennemgås for revnede og skævtliggende tagsten, samt mangelfuldt tætning langs tagrykningen.

- Alle bygninger Tagbelægningerne gennemgås, og skævtliggende tagsten rettes på plads og de revnede tagsten udskiftes. Mangelfuld tætning langs tagrykningen tættes i nødvendig omfang.

### 1.1.2. Det anbefales, at alle brandadskillelser i tagrummet kontrolleres for tæthed. Eventuelle sprækker tættes, så ild eller røg ikke kan passere gennem adskillelsen.

- Alle bygninger, Alle bygninger Der skal isoleres tæt mellem brandmur og tagbelægning. Eventuelle sprækker i murværket tættes med et egnet og gokendt produkt.

### 1.1.3. Reparation / udskiftning af tagrender, som har bagfald, utætheder i samlinger og rust på undersiden.

- Alle bygninger, Bygning 1, 3, 4 og 7 (ud for nr. 2, 3, 14, 16 og 28) Tagrenderne repareres / udskiftes i nødvendigt omfang, så de er tætte og med korrekt fald ned mod nedløbsrøret.

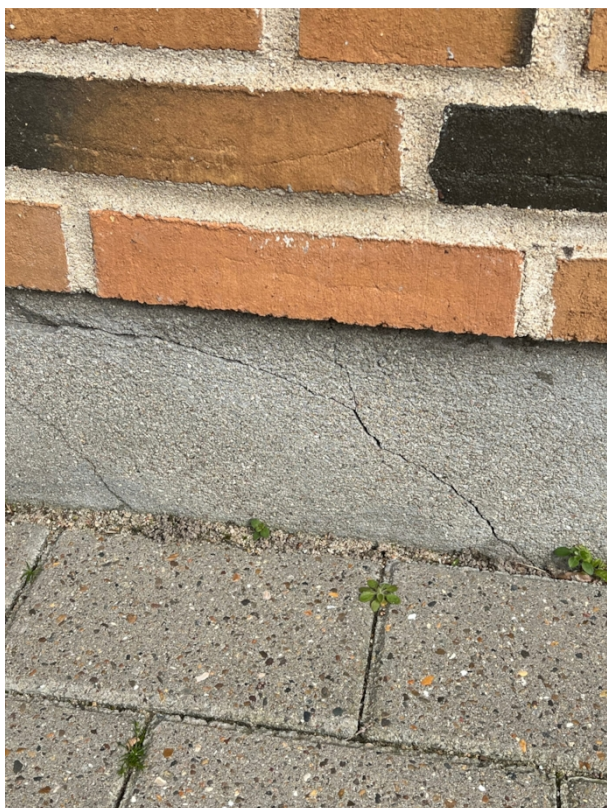
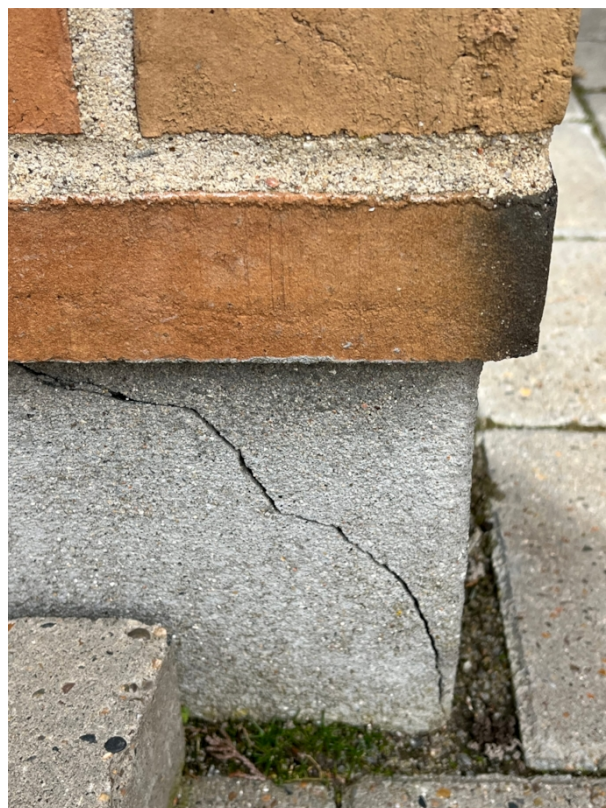
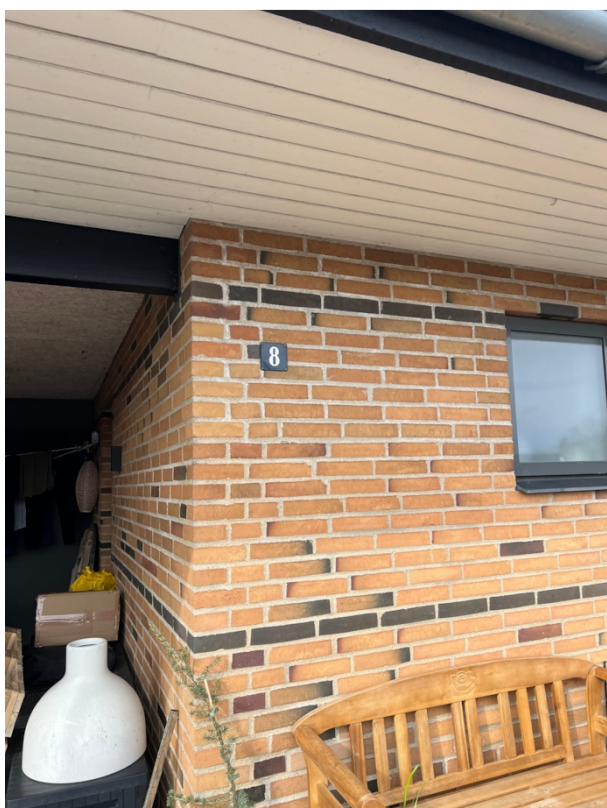
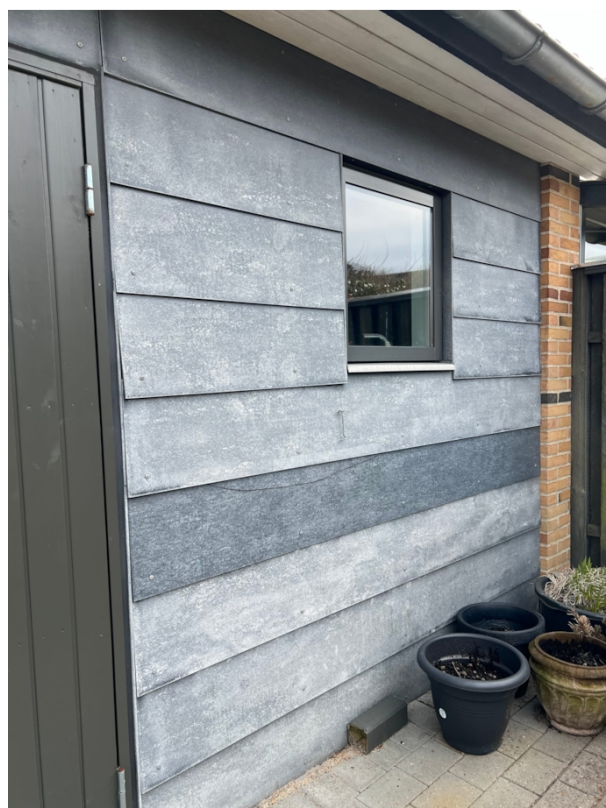
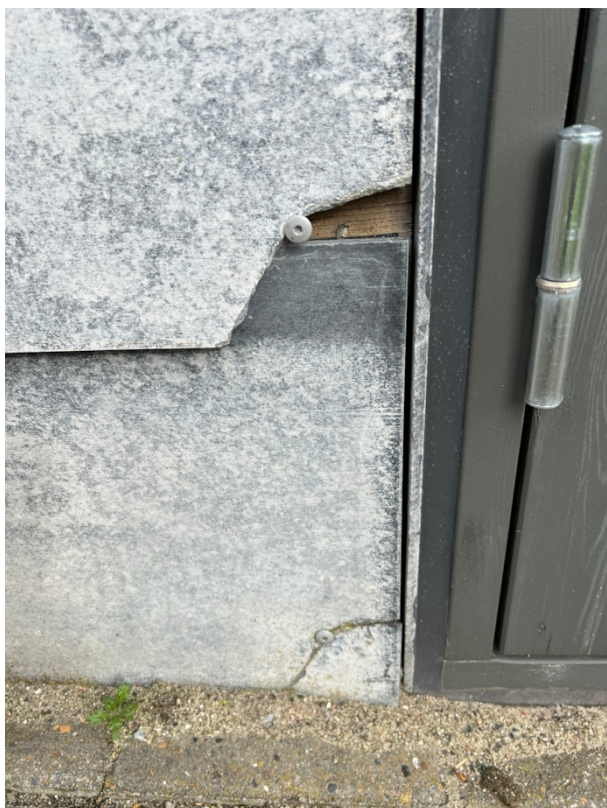
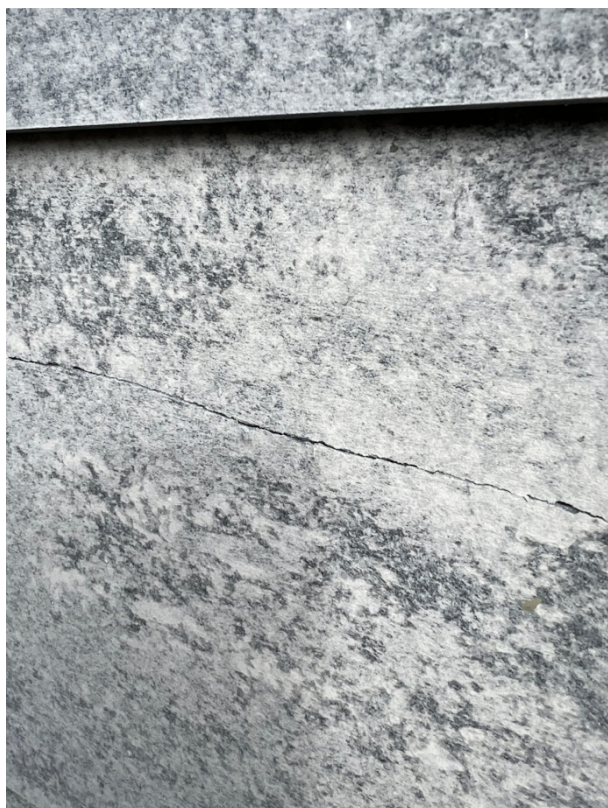
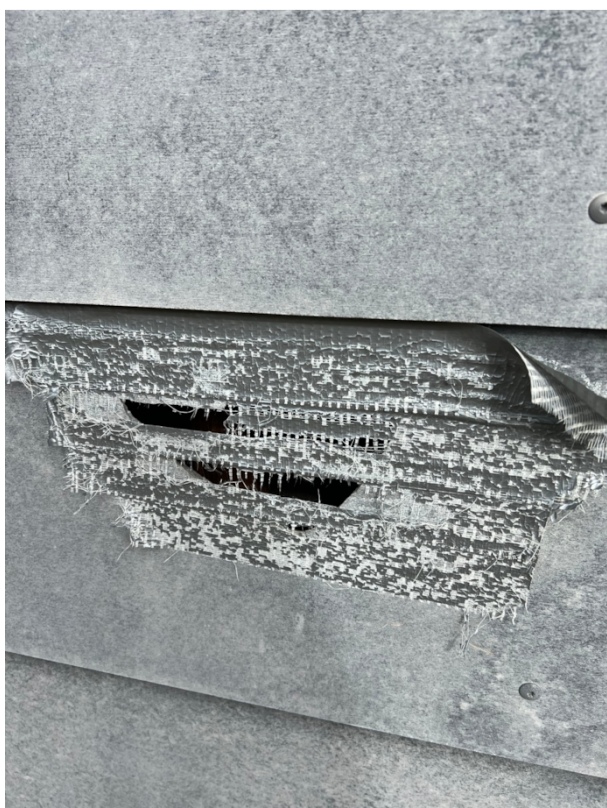
| Alle bygninger | <p>Soklen er udført i letklinkerbeton og afsluttet med pudslag.</p> <p>Soklerne fremstår flere steder med revnedannelser, afskalninger og puds med mangelfuld vedhæftning. Det ses bl.a. udfør nr. 3, 4, 5, 6, 17, 21, 23, 37 og 28</p> <p>Sokkel / sokkelpuds fremstår stedvis med revnedannelser og mangelfuld vedhæftning til underlaget.</p> | <p>Forventet levetid: Mere end 20 år</p> <p>3.1.1</p> |
| Bygning 1 - 21 | <p>Facader er overvejende udført i teglsten. Vægge fremstår som med blankt murværk.</p> <p>Murværket fremstår generelt i god stand, men der er enkelte mindre områder med lidt dybe studsfulger, især i gavlene. Problemet er i meget begrænset omfang, og der vurderes derfor pt. ikke at være nogen risiko forbundet med forholdet.</p> <p>Der afsættes et beløb til reparation af defekte/porøse fuger i murværket. Forholdet er i begrænset omfang og vurderes udført fra terrænniveau eller stige.</p> | <p>Forventet levetid: Mere end 20 år</p> <p>3.1.2</p> |
| Bygning 5, 15, 20 og 22 (hus nr. 18, 31, 33 og 51) | <p>Facadebeklædningen fremstår overordnet i god stand, men der er enkelte steder hvor eternitbeklædning er revnet / skadet</p> | <p>3.1.3</p> |

### 3.1.1. Reparation af revnedannelser og sokkelpuds med mangelfuld vedhæftning. Forholdet ses bl.a. udfør nr. 3, 4, 5, 6, 17, 21, 23, 37 og 28

- Alle bygninger Revner og afspalninger i sokkelpuds pighugges og løse pudsområder afbankes til fast bund. Områderne afrenses ved højtryksspuling og der oprettes med ny sokkelpuds, og skures sammen med eksisterende sokkelpuds. Sætningsrevnerne opskæres i tilstrækkelig dybde, afrenses og udstøbes med specialmørtel. Arbejdet udføres i henhold til fabrikantens anvisninger. Revnerne pudset i plan med sokkelpuds.

### 3.1.2. Udskiftning af defekte fuger i facader. Forholdet ses bl.a. udfor nr. 5.

- Bygning 1-21 Defekte fuger udskæres/fræses i nødvendige dybde. Efter rengøring og vanding udføres nye mørtelfuger i styrke og farve som oprindelige fuger. Arbejdet udføres i henhold til fabrikantens anvisninger

### 3.1.3. Udskiftning af skadet eternitbeklædning på bygning 5, 15, 20 og 22 (hus nr. 18, 31, 33 og 51).

- Udvendig beklædning på redskabsskur / carport, Bygning 5, 15, 20 og 22 (hus nr. 18, 31, 33 og 51) Udskiftning af beskadet eternitbeklædning samt montering af nyt i samme farve, type og materiale som det eksisterende.

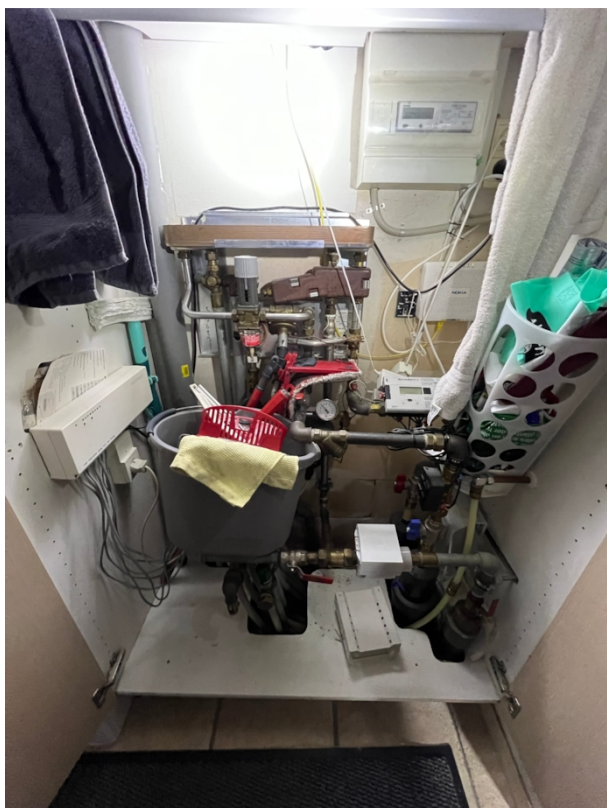
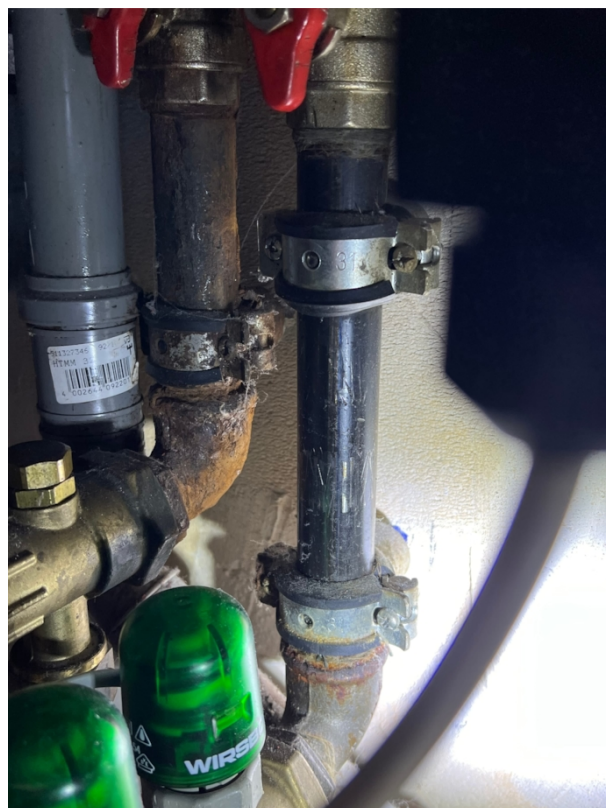
| | På baggrund af den visuelle besigtigelse vurderes det, at varmeinstallationen fremstår i generelt god stand. I forbindelse med en evt. udskiftning af varvandsbeholderne, bør man overveje at udskifte dem til en fjernvarme unit / varmeveksler. | Forventet levetid: Mere end 20 år |
| Bygning 8 (hus nr. 3) | Gulvvarmen virker ikke i køkkenet. | 11.1.1 |

11.1.1. Gulvvarmen virker ikke i køkkenet i nr. 3. Der afsættes et beløb til at undersøge, hvorfor gulvvarmen ikke virker.

- Bygning 1 - 21, Bygning 8 (hus nr. 3) Den autoriserede VVS-mand undersøger problemets omfang.
